**Sonographische Diagnostik von Frakturen des Klauenbeines beim Rind
– Experimentelle Studie an Schlachthofklauen**

Diplomarbeit

Veterinärmedizinische Universität Wien

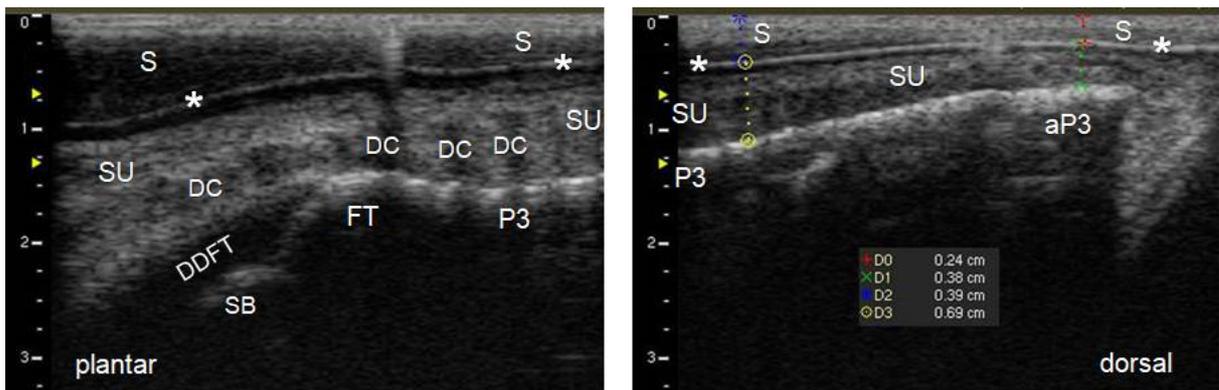
Abbildung 1: Sonographische Darstellung der Sohlenhornschicht, der Unterhaut, der Fettpolster und der plantaren Knochenoberfläche des Klauenbeines bei Vorliegen von dünner Sohle. S = Sohlenhorn. * = Sohlenhorn/Korium-Grenze. SU = Subkutis. DC = Subkutane Fettpolster. SB = *Os sesamoideum distale*. FT = *Tuberculum flexorium* des Klauenbeines. P3 = *Phalanx distalis*. DDFT = Tiefe Beugesehne. aP3 = *Apex der Phalanx distalis*.

Linearschallköpfe eignen sich sehr gut zur Untersuchung der meisten muskuloskeletalen Strukturen, da sich die Ultraschallwellen parallel zum Schallkopf ausbreiten und zurückkehren (Nuss et al. 2018). Zur Beurteilung der Sohlenhorndicke, der darunter liegenden weichen Gewebe und der Oberfläche der *Facies solearis* der *Phalanx distalis* eignet sich ein 5 MHz (Cecen et al. 2015) bzw. 7.5 MHz (Führer et al. 2019, Kofler et al. 1999) Linearschallkopf im B-Mode nach vorheriger Klauenpflege und Dünnschneiden des Sohlenhorns. Bei einer Sohlenhorndicke unter 10 mm und Horn mit hohem Wassergehalt lassen sich die oben genannten Strukturen am besten darstellen (Kofler et al. 1999). Van Amstel et al. (2004) besprühte vor der Durchführung der Ultraschalluntersuchung das Horn mit Alkohol und verwendete wie alle anderen Untersucher Ultraschallgel zur Verbesserung der Darstellbarkeit der Strukturen. Das Sohlenhorn erscheint hypoechogen, das darunterliegende Weichteilgewebe (Subkutis und Fettpolster) ebenso vorwiegend hypoechogen, während die Grenzfläche zwischen Horn und Weichteilgewebe als dünne echogene Linie dargestellt wird (Cecen et al. 2015, Führer et al. 2019, Kofler et al. 1999). Abbildung 1 zeigt das sonographische Erscheinungsbild des Sohlenhorns, der Grenzfläche zur Unterhaut, der Unterhaut, der Fettpolster und der Knochenoberfläche des Klauenbeines an einer Klaue aus der vorliegenden Studie.

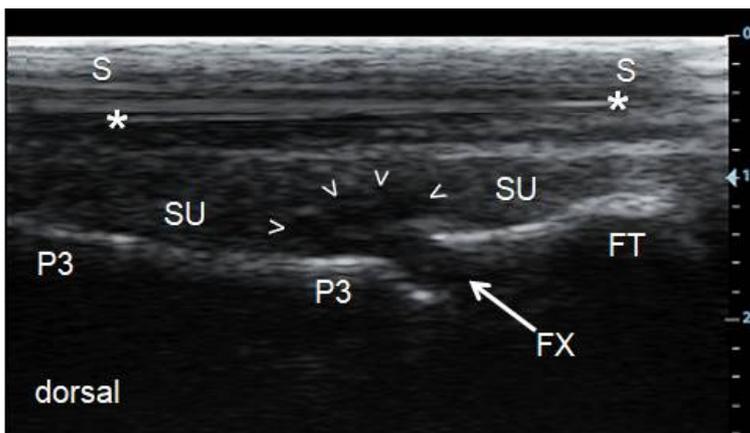
Abbildung 2: Sonographische Darstellung einer Fraktur des Klauenbeines ca. 1 cm dorsal des *Tuberculum flexorium*. S = Sohlenhorn. * = Sohlenhorn/Korium-Grenze. SU = Subkutis. FT = *Tuberculum flexorium* des Klauenbeines. P3 = *Phalanx distalis*. FX = Frakturspalt. Die kleinen Pfeile kennzeichnen Weichteilschäden (Hämatom) um die Fraktur.

durch vorsichtige Manipulation während der Ultraschalluntersuchung zu vergrößern und somit deutlicher darstellbar zu machen. Kleine Knochenfragmente im umliegenden Weichteilgewebe sind als hyperechogene Strukturen mit distaler Schallauslöschung darstellbar. Frakturhämatome stellen sich als anechogene bis hypoechogene Zonen unterschiedlicher Größe im Bereich der Fraktur dar (Kofler et al. 2014). In Abbildung 2 ist die Fraktur eines Klauenbeines ultrasonographisch dargestellt.

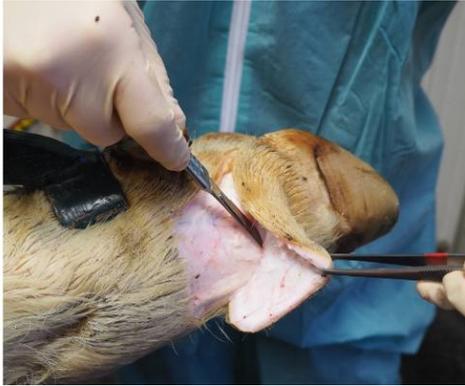
Abbildung 3: Präparation eines Hautlappens an einer Zehe.

Anschließend wurde mit einem Skalpell und einer Klinge Nr. 21 von dorsal unmittelbar über dem Saumband ca. 1 cm abaxial des Interdigitalspaltes nach proximal bis in Höhe der Afterklauen, horizontal nach plantar bis an die dazugehörige Afterklaue und weiter leicht schräg nach plantarodistal bis ca. 0,5 cm abaxial des Interdigitalspaltes an den Weichballen ein Schnitt durch die Haut geführt. Der dabei entstandene Hautlappen wurde wie in den Abbildungen 3 und 4 dargestellt vom darunterliegenden Gewebe abpräpariert.

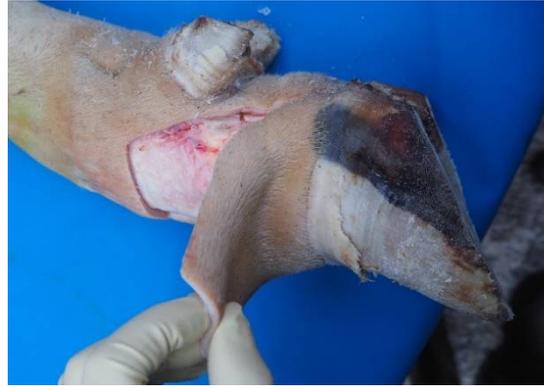
Abbildung 4: Fertig präparierter Hautlappen an einer Zehe.

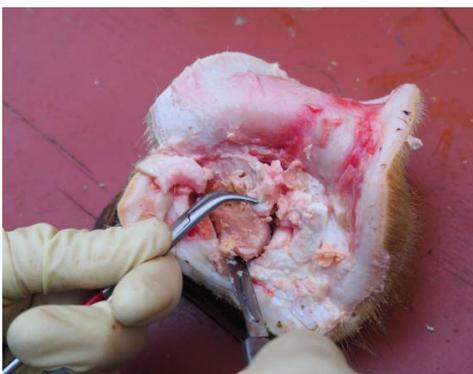
Abbildung 5: Entfernung des Kronbeinrestes.

Der entstandene Hautlappen wurde mit zwei Backhausklemmen erfasst und nach distal weggehalten, damit mit einer Säbelsäge (Makita JR3050T Elektronik-Reciprosäge, MAKITA Werkzeug Ges.m.b.H., Österreich) mit Reciprosägeblatt die Klauen mit einem von abaxial nach axial geführten Schnitt soweit wie möglich distal im Kronbein abgesetzt werden konnten. Die verbleibende Bindegewebs-Haut-Brücke zwischen der Klaue und der Zehe wurde mit dem Skalpell durchtrennt, der Kronbeinrest mit Hilfe von Skalpell, Backhausklemme, Meißel und Lorbeerblattmesser entfernt und somit im Klauengelenk exartikuliert, so dass die Gelenkfläche des Klauenbeines völlig frei lag. Dieser Arbeitsschritt ist in der Abbildung 5 und das Ergebnis in Abbildung 6 bildlich dargestellt. Der Vorgang wurde in gleicher Weise für die Nachbarklaue wiederholt.

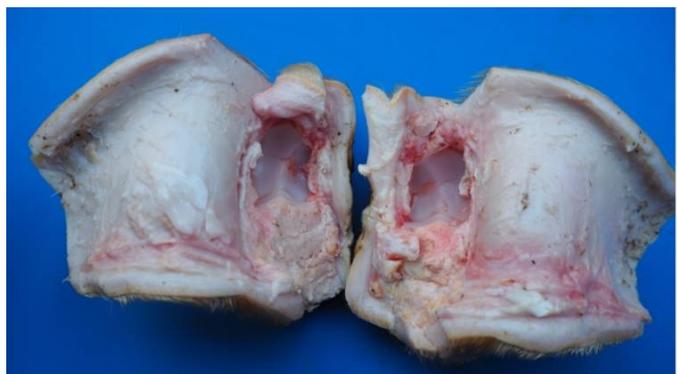
Abbildung 6: Klauenpaar nach Entfernung des Kronbeinrestes und freiliegende Gelenkfläche des Klauenbeines.

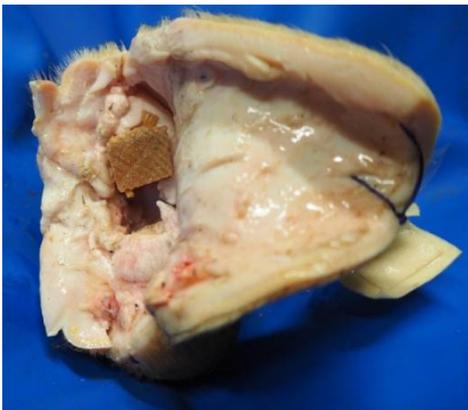
Abbildung 7: Klaue nach Zufügen einer künstlichen Fraktur und Einbringen eines Holzkeiles in den Frakturspalt.

Bei den durch Randomisierung bestimmten Klauen der Gruppe „Fraktur Ja“ wurde mit einem Hammer und Meißel, welcher an der Gelenkfläche des Klauenbeines angesetzt wurde, eine transversale bzw. schräg transversale Fraktur erzeugt und der Frakturspalt durch Einbringen eines Holzkeiles verbreitert (Abbildung 7). Diese Prozedur wurde unter Wasser durchgeführt, um Lufteinschlüsse im Frakturspalt und dem Weichteilgewebe zwischen *Facies solearis* des Klauenbeines und dem Sohlenhorn zu vermeiden. Die Holzkeile wurden zuvor auf 1-2,5 cm Breite verkleinert und waren maximal 4 cm lang.

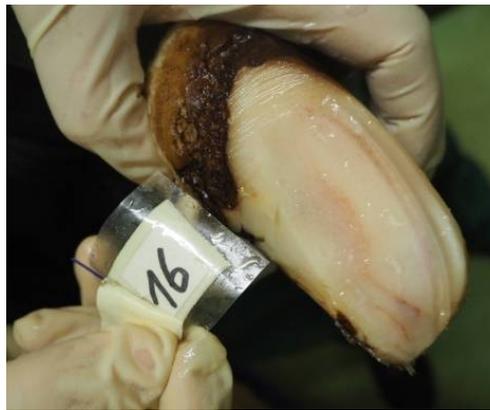
Abbildung 8: Ansicht auf die Sohlenfläche einer fertig präparierten Klaue mit Beschriftung.

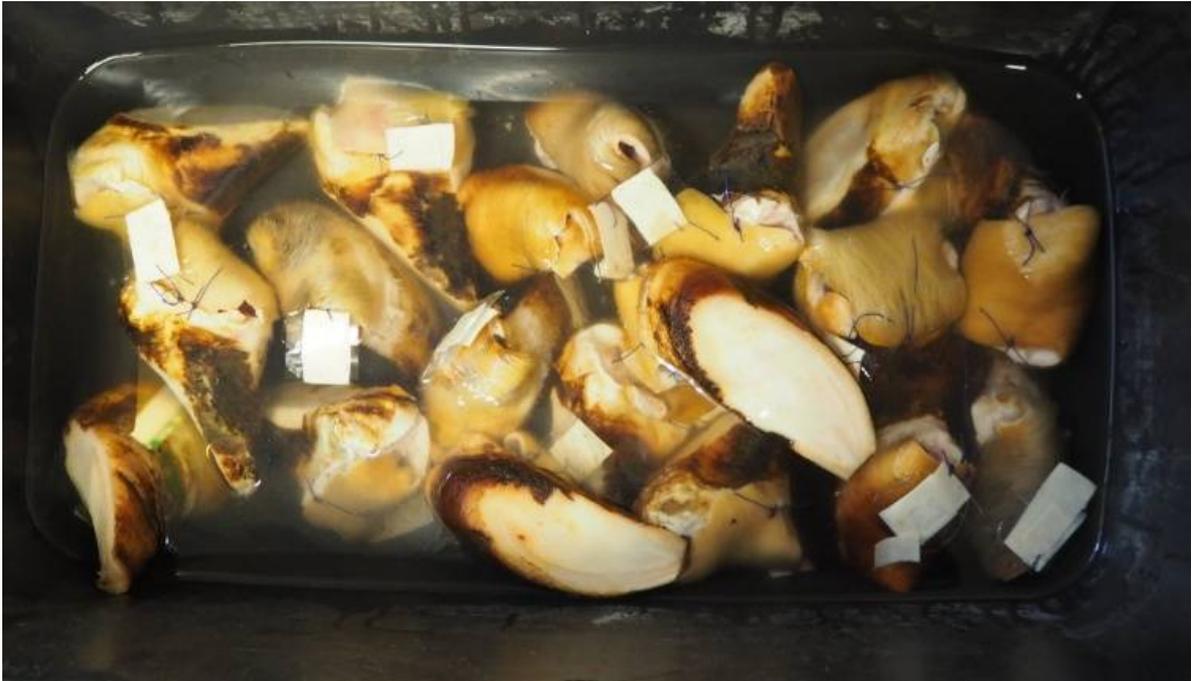
Abbildung 9: Fertig präparierte Klauen im Wasserbad.

Die Darstellbarkeit der künstlich erzeugten Frakturen bzw. der *Facies solearis* des Klauenbeines wurde nun durch einen Experten ultrasonographisch überprüft und bei Bedarf Korrekturen durchgeführt, so dass letztendlich die Fraktur ultrasonographisch durch den Experten sicher dargestellt werden konnte. Diese Person nahm später nicht als Untersucher an der verblindeten Studie teil. Im Anschluss wurden zur Verblindung der Studie bei allen Klauen die Hautlappen über die *Facies articularis* des Klauenbeines angenäht, so dass weder die Gelenkfläche des Klauenbeines noch der eingebrachte Holzkeil erkennbar waren. Die Klauen befanden sich während der gesamten Zeit der Versuchsdurchführung in einem Wasserbad, um das Sohlenhorn feucht und damit besser schallbar zu machen (Abbildung 9).

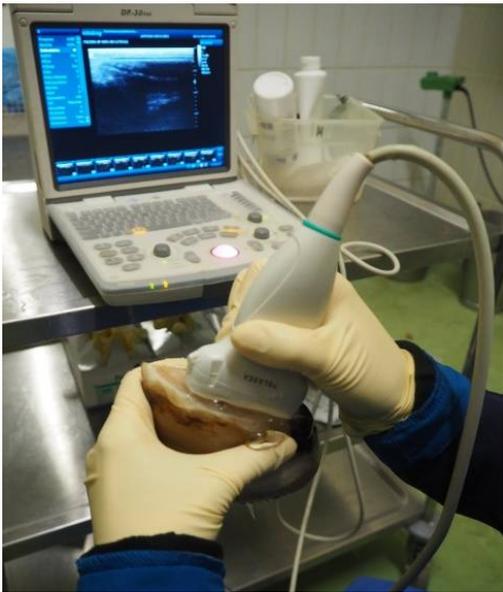
Abbildung 10: Durchführung der ultrasonographischen Untersuchung an der Sohlenfläche einer Klaue.

Der Schallkopf wurde wie in Abbildung 10 dargestellt longitudinal auf die mit Ultraschallgel bedeckte Sohlenhornfläche angelegt, wobei sich die Klauenbeinspitze nach Vereinbarung immer links im Bild (Monitor) befand. Die gesamte *Facies solearis* des Klauenbeines wurde ultrasonographisch beurteilt und diagnostizierte Frakturen wurden dokumentiert. Zudem wurde die Distanz der Frakturzone entweder zur Klauenbeinspitze bzw. zum *Tuberculum flexorium* des Klauenbeines (Referenzpunkte) mit Hilfe der Caliper-Funktion vermessen und dokumentiert. Unmittelbar danach wurde, um identische Bedingungen für beide Untersucherinnen zu gewährleisten, dieselbe Klaue von der zweiten Untersucherin befundet,

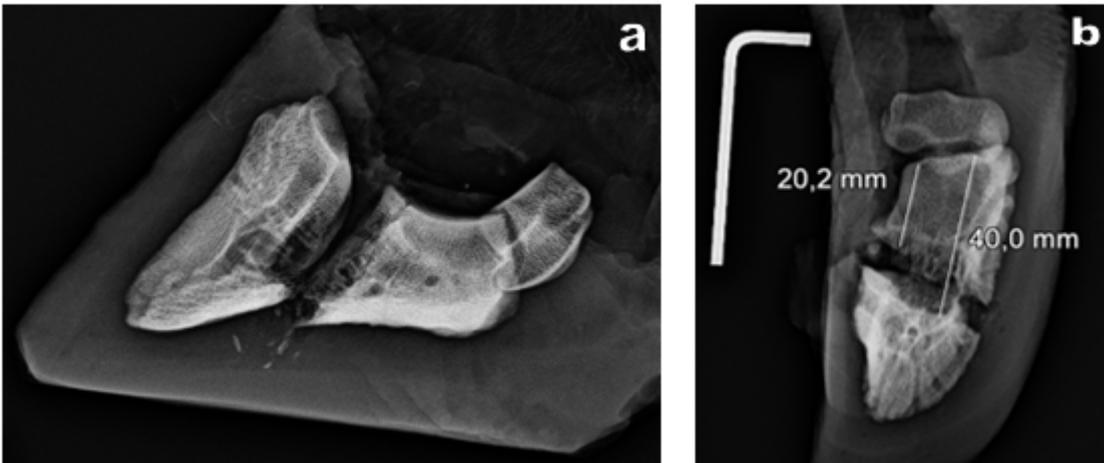
Abbildung 11: Seitliche (a) und dorsoplantare (b) Röntgenaufnahme der Klaue Nr. 7 mit Darstellung der Fraktur des Klauenbeines.

Bei Klaue Nr. 7 (Abbildung 11) war in der seitlichen Röntgenaufnahme der schräge Verlauf des Frakturspaltes nicht sichtbar. Daher wurde zur Distanzmessung die dorsoplantare Röntgenaufnahme herangezogen.

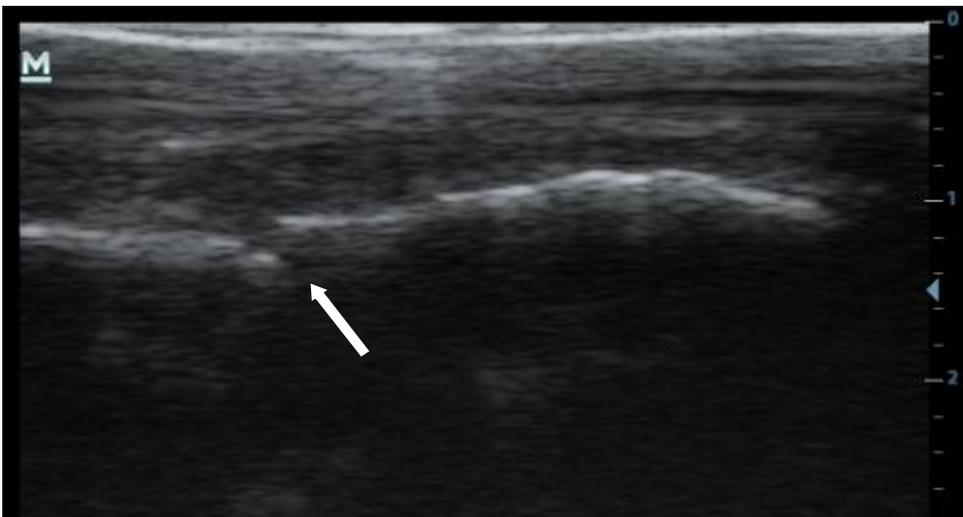
Abbildung 12: Ultrasonographische Darstellung der Fraktur (Pfeil) des Klauenbeines der Klaue Nr. 40 mit kurzer Unterbrechung der hyperechogenen Knochenlinie sowie ggr. Stufenbildung.

Die ultrasonographische Diagnose der Fraktur der Klaue Nr. 40 bereitete keine Schwierigkeiten (Abbildung 12). Aber auf der seitlichen Röntgenaufnahme (Abbildung 13) war nur schwer erkennbar, dass hier mehrere Frakturlinien vorhanden waren. Auf der dorsoplantaren Röntgenaufnahme waren diese Frakturlinien deutlicher erkennbar.

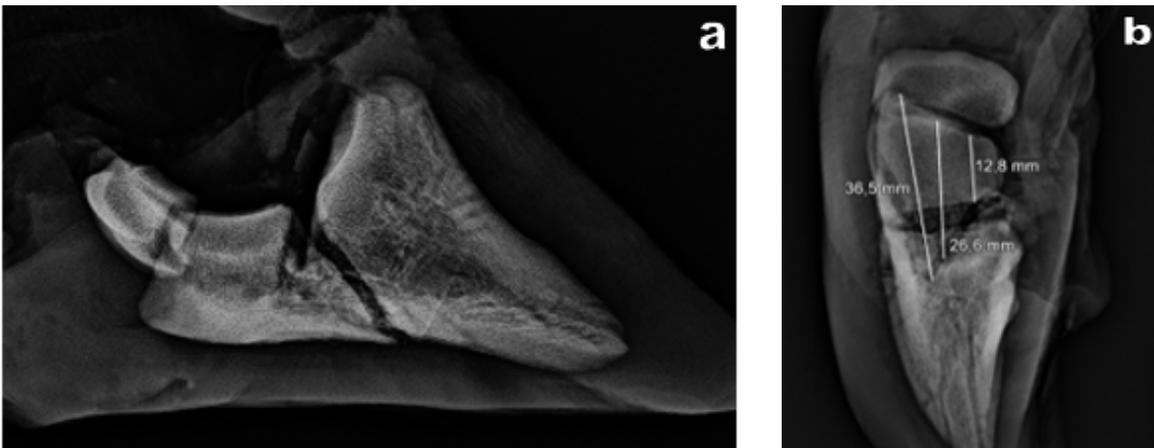
Abbildung 13: Röntgen der Klaue Nr. 40 im seitlichen (a) und dorsoplantaren (b) Strahlengang mit Darstellung der Fraktur des Klauenbeines.

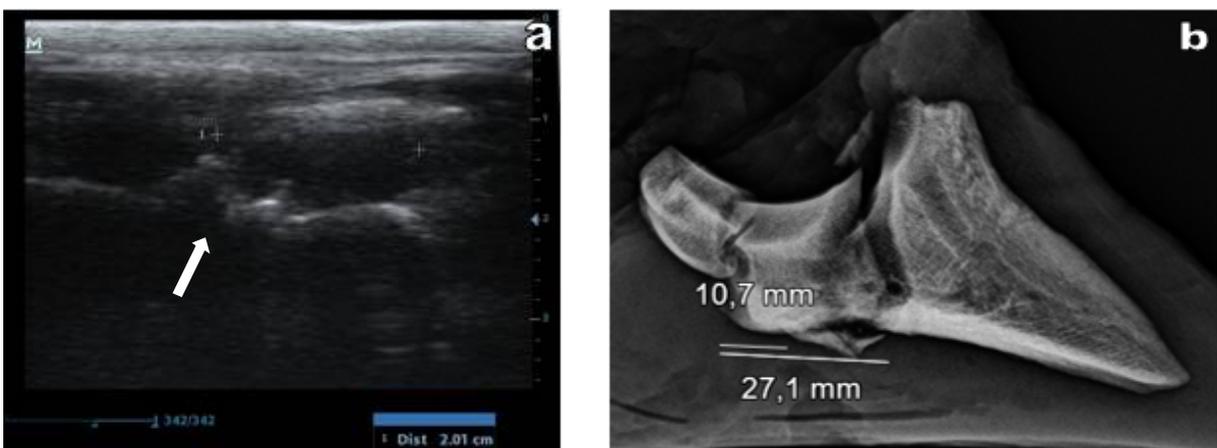
Abbildung 14: (a) Sonogramm des plantaren Abschnittes des Klauenbeines der Klaue Nr. 12 mit der Klauenbeinfraktur (Pfeil) und Vermessung der Distanz zwischen dem hinteren Ende des *Tuberculum flexorium* des Klauenbeines und dem Frakturpalt: gemessene Distanz: 2,01 cm (= 20,1 mm). (b) Seitliche Röntgenaufnahme der Klaue Nr. 12 mit Vermessung der minimalen und maximalen Distanz vom hinteren Ende des *Tuberculum flexorium* des Klauenbeines zum röntgenologisch darstellbaren Frakturpalt: minimale Distanz: 10,7 mm, maximale Distanz: 27,1 mm.

Einen Sonderfall stellt die Klaue Nr. 12 dar. In Abbildung 14 wird ersichtlich, dass hier ein Knochenfragment vorhanden war und der Frakturbereich besonders lang ist.

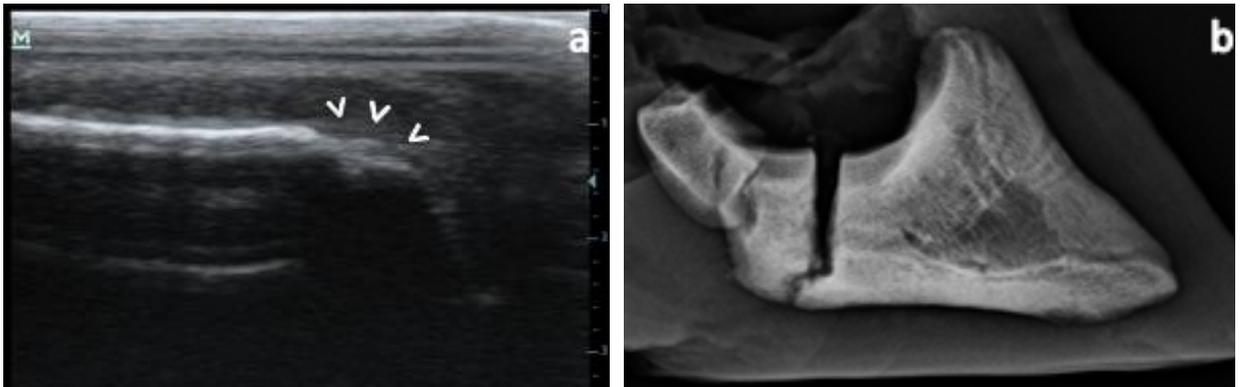
Abbildung 15: (a) Sonogramm des plantaren Abschnittes der Klaue Nr. 16 mit dem schwer erkennbaren Frakturspalt (Pfeile). (b) Röntgenaufnahme der Klaue Nr. 16 im seitlichen Strahlengang, wo ersichtlich ist, dass an der plantaren Kontur des Klauenbeines der Frakturspalt sehr schmal ausgebildet ist im Gegensatz zum gelenkspaltnahen Abschnitt des Knochens.

Die Klaue Nr. 16 wurde als einzige von keiner der Untersucherinnen per Ultraschalldiagnostik als frakturiert erkannt. Das Ultraschallbild und die Röntgenaufnahme dieser Klaue sind als Abbildung 15 beigefügt.

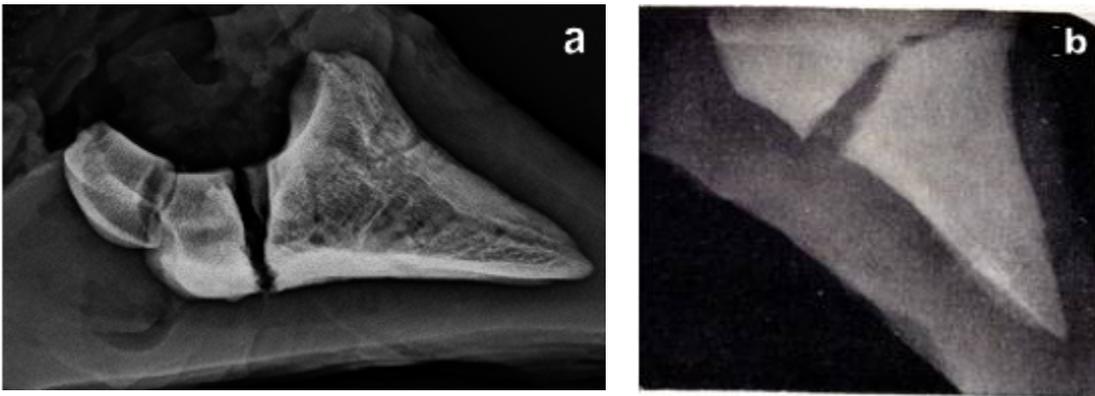
Abbildung 16: (a) Seitliche Röntgenaufnahme der Klaue Nr. 52 mit artifiziell erzeugter Klauenbeinfraktur.

(b) Röntgenaufnahme im seitlichen Strahlengang einer zwei Tage alten Klauenbeinfraktur bei einem Rinderpatienten. Quelle: (Vaughan und Osman 1967).

Die Klauenbeinfrakturen in vorliegender Studie wurden artifiziell erzeugt. Vergleicht man diese Röntgenbilder mit jenen von lebenden Rindern mit einer akzidentellen Klauenbeinfraktur, ist die Form des Frakturspaltes der auffälligste Unterschied (Abbildung 16). *In vivo* entfernen sich die Fraktarenden durch den Zug der tiefen Beugesehne distal deutlich voneinander. Der Frakturspalt divergiert nach distal. In *ex vivo* musste ein Keil in den Frakturspalt eingebracht werden, um die Fraktarenden einigermaßen auseinanderzuhalten und somit sonographisch darstellbar zu machen. Der Frakturspalt bei den artifiziell herbeigeführten Frakturen divergiert nach proximal. Durch den nach distal divergierenden Frakturspalt *in vivo* kann eine Klauenbeinfraktur ultrasonographisch deutlich leichter diagnostiziert werden. Des Weiteren hat man *in vivo* den Vorteil einer typischen Anamnese (plötzlich aufgetretene Lahmheit), klinisch kann man aufgrund der Fußung der schmerzhaften Klaue (Abduktion bzw. Adduktion) und der klinischen Prüfung der Schmerzhaftigkeit mittels

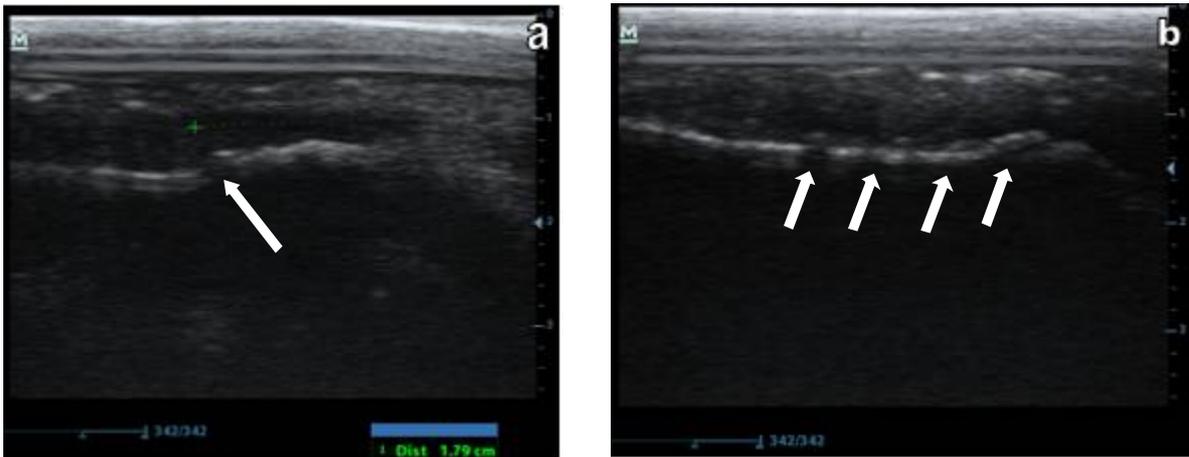
Abbildung 17: (a) Sonogramm der plantaren Klauenbeinoberfläche der Klaue Nr. 44, welche falsch positiv befundet wurde. Ausschlaggebend dafür war wohl die kurze Konturunterbrechung (auf Höhe +. Pfeil). (b) Sonogramm der plantaren Klauenbeinoberfläche einer Klaue mit ggr. periostalen Unregelmäßigkeiten (Pfeile) aufgrund von chronischer Klauenrehe im Bereich des *Tuberculum flexoriums* und auch kranial davon.

Als Erklärung für die falsch positiven und falsch negativen Befunde können Artefakte oder periostale Veränderungen aufgrund von chronischer Klauenrehe genannt werden, welche durch die Untersucherinnen falsch interpretiert wurden und dadurch zu diesen Fehldiagnosen führten. In Abbildung 17 ist als Beispiel das Ultraschallbild einer falsch positiv befundeten Klaue, sowie das Ultraschallbild einer Klaue mit periostalen Veränderungen aufgrund von chronischer Klauenrehe dargestellt. Abbildung 15b zeigt das Ultraschallbild einer falsch negativ befundeten Klaue.
